Travaux d'étanchéité sur le cavalier casematé du Fort de la Bastille !

ETAT DES LIEUX

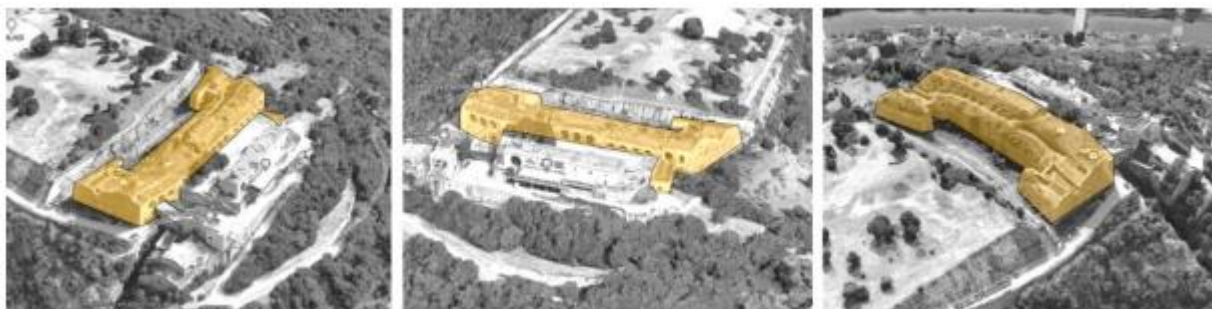
Côté ouest, certains points singuliers de l'étanchéité ont été travaillés en 2005, mais ils montrent aujourd'hui des signes de faiblesse et des fuites sont observées à l'intérieur du Musée des Troupes de montagne, endommageant fortement les collections.

Les infiltrations d'eau de pluie répétées dans ces lieux aujourd'hui requalifiés en ERP contraignent leur exploitation et endommagent les éléments de maçonnerie.

Ces désordres constatés ne menacent pas encore l'intégrité du bâtiment. Néanmoins, leur traitement est nécessaire pour ne pas voir la situation empirer. Seules les embrasures concernées par le présent projet seront traitées dans le cadre de ces travaux de rénovation.

REFECTION DE L'ETANCHEITE PAR GEOMEMBRANE ENTERREE

*Sur les deux zones d'intervention de l'aile Est, un complexe d'étanchéité par géo-membrane sera mis en œuvre. Cet ouvrage d'étanchéité sera enterré sous terre végétale (ou emmarchements le cas échéant), qui retrouvera son niveau originel après le chantier ; l'eau de pluie sera dirigée vers des drains périphériques et évacuée par les gargouilles en forme de fut de canon existant. **Après le chantier et remise en place des terres végétales à leur niveau actuel, cet ouvrage d'étanchéité ne sera pas visible - hors tampons de visite (fonte) des regards ; les toitures de la casemate retrouveront leur état actuel. Seule une nouvelle barbacane devra être créée sur la façade nord du bâtiment, elle sera dessinée en accord avec les prescriptions des ABF, en zinc prépatiné, soigneusement intégrée à la maçonnerie de la façade.***

Les désordres constatés sur certains points particuliers de la maçonnerie historique seront corrigés au moyen d'une intervention par des artisans qualifiés, afin de retrouver notamment l'état originel des embrasures à canon.
